## Kurzgutachten Gebäudeschaden

<b>Auftraggeber</b> Pfefferminzia		<b>Sachverständiger</b> SV	
<b>Schadenummer VU</b> 123-456-789000		<b>Auftragsnummer faircheck</b> 01234/2006	
<b>Versicherungsnehmer</b>			
Name		Max Mustermann	
Straße		Musterallee 12	
Ort		12345 Musterstadt	
Telefon 000-123456		Fax	
<b>Versicherungsort (falls abweichend)</b>			
Straße		Musterstr.1	
Ort		12345 Musterstadt	
Betroffenes Gebäude		Einfamilienhaus	
Schadentag lt. Meldung		01.01.01	
Schadentag lt. Angabe vor Ort		02.02.02	
Schadenursache		Sturm	
Besichtigungstag / Zeit von bis		03.04.05 13.30 bis 14.00 Uhr	
Teilnehmer		Versicherungsnehmer	
Der gemeldete Schaden ist nachvollziehbar		<input checked="" type="checkbox"/> nein <input type="checkbox"/> ja	
<input type="checkbox"/> Sonstiges (s. Schriftteil)			
Instandsetzungsarbeiten waren beim Ortstermin ausgeführt		<input checked="" type="checkbox"/> nein <input type="checkbox"/> ja Wann:	
Die veranschlagten / berechneten Kosten der Firma Dachdecker Ziegel sind schadenbedingt Falls nein, Begründung (überhöhte Massen, Einheitspreise, Instandhaltungsarbeiten):		<input checked="" type="checkbox"/> nein <input type="checkbox"/> ja <input type="checkbox"/> teil

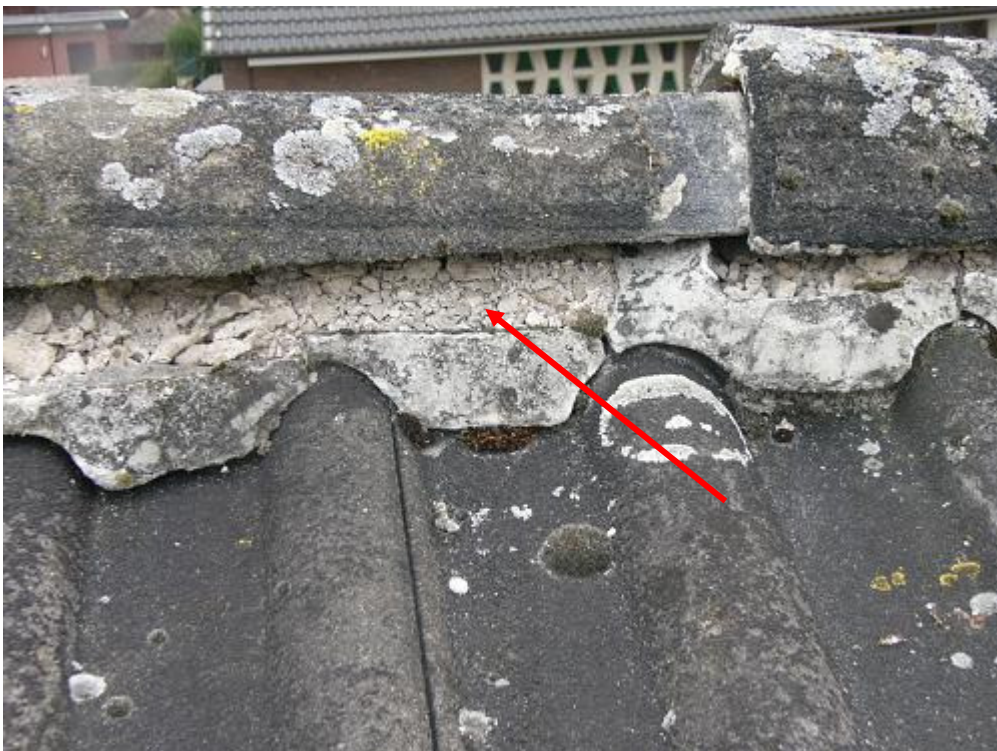
An dem begutachteten Dach ließ sich feststellen, dass offensichtlich keine Wartung durchgeführt wurde. Der Mörtel ist stark versandet und es liegt keine fest Verbindung zwischen dem Mörtel und den Firststeinen mehr vor. Dieser Zustand muss schon lange so sein, da es sich bei der Zersetzung des Mörtels um einen schleichenden Prozess handelt.

*Bild 1: Der Mörtel ist stark versandet*

Der Mörtelfirst an dem besichtigten Gebäude ist in einem stark sanierungsbedürftigen Zustand. Hier sollte möglichst zeitnah eine Sanierung erfolgen, da die Firststeine lose aufliegen und durch Sturmeinwirkung vom Dach fallen und hierbei Unfälle/Schäden verursachen könnten.

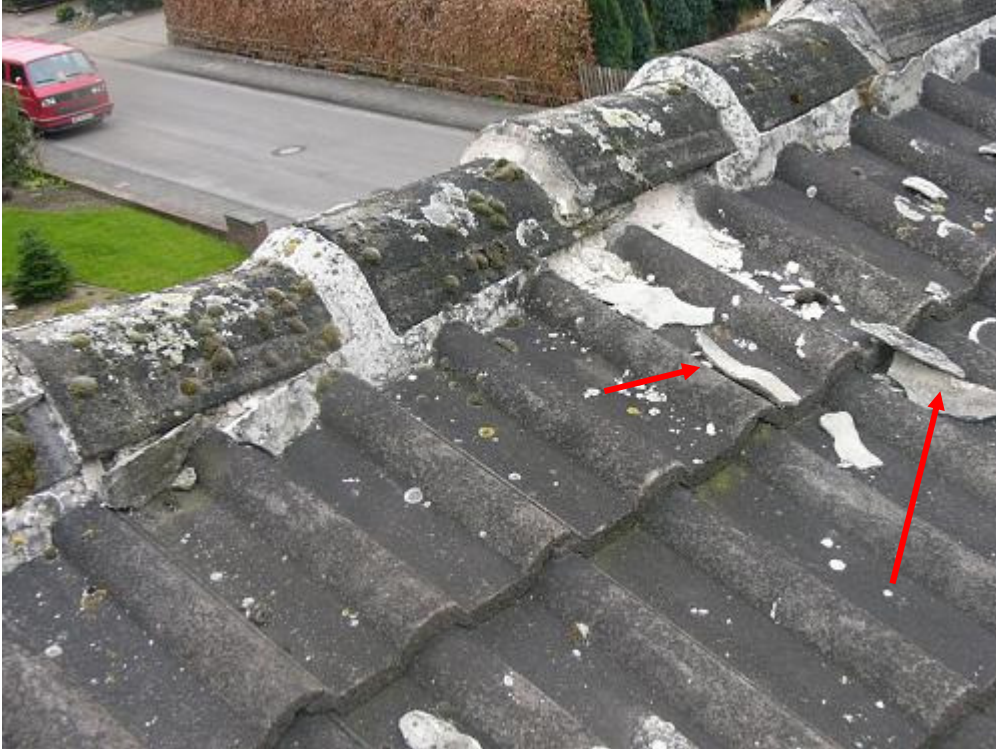
Ein Mörtelfirst unterliegt einer ständigen Kontrollpflicht, da es an dem Mörtel auf absehbarer Zeit zu Schäden kommt. Diese Schäden werden hervorgerufen durch Witterungseinflüsse wie Regen, Schnee, Frost, UV-Strahlung, Wind und durch mechanische Einflüsse, wie z.B. Bewegungen des Dachstuhls. Die Bestandteile des Mörtels, welche für eine feste Verbindung zwischen der Dacheindeckung und den Firstziegel sorgen sollen, werden heraus gewaschen, Wassereinschlüsse führen zu frostbedingte Abplatzungen.

*Bild 2: Frost führt zum Abplatzen des Mörtels*

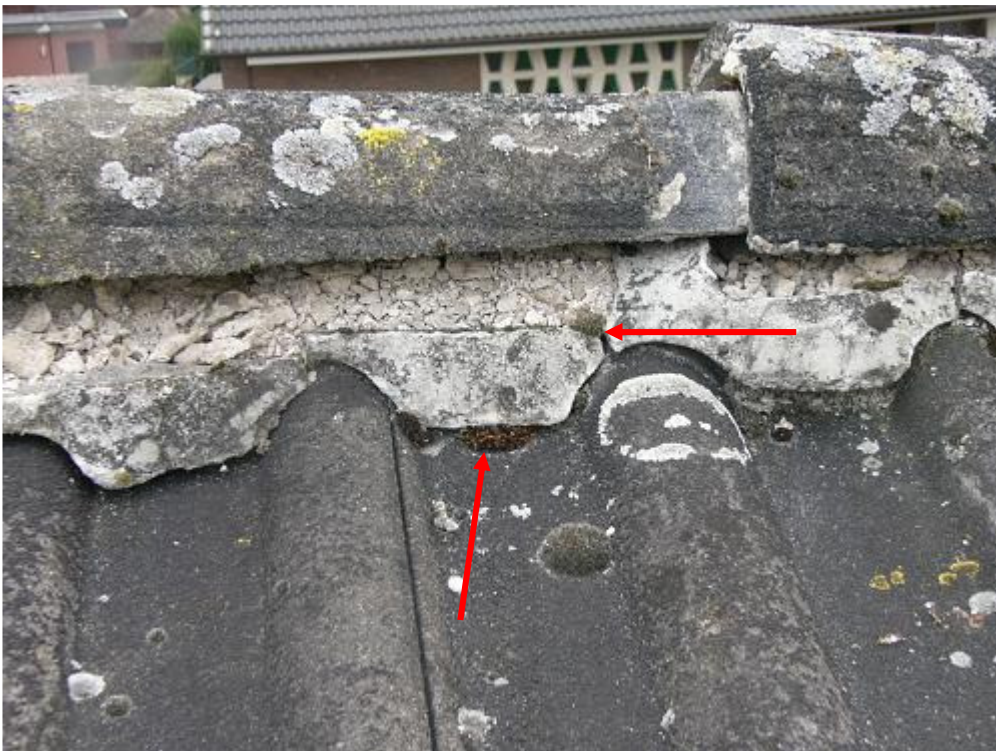
Weiterhin deutet der Moosbewuchs zwischen dem Mörtel und den Firststeinen darauf hin, dass das Ablösen schon vor längerer Zeit stattgefunden haben muss.

*Bild 3: Aus den Fugen wächst bereits Moos*
