## Kurzgutachten Kfz- Anprallschaden

Gebäudeart	Einfamilienhaus	
Betroffene Anbauten oder Gegenstände	Eingangsbereich und Gartenzaun	
Schadentag lt. Meldung	12.05.2008	
Schadentag lt. Angabe vor Ort	12.05.2008 zwischen 04:00 und 05:00 Uhr	
Schadenursache	Kfz-Anprallschaden	
Besichtigungstag / Zeit von bis	Datum.: 09.06.2008	Zeit: 09:30 – 10:00 Uhr
Teilnehmer	Herr Mustermann	SV: Max Prüfling

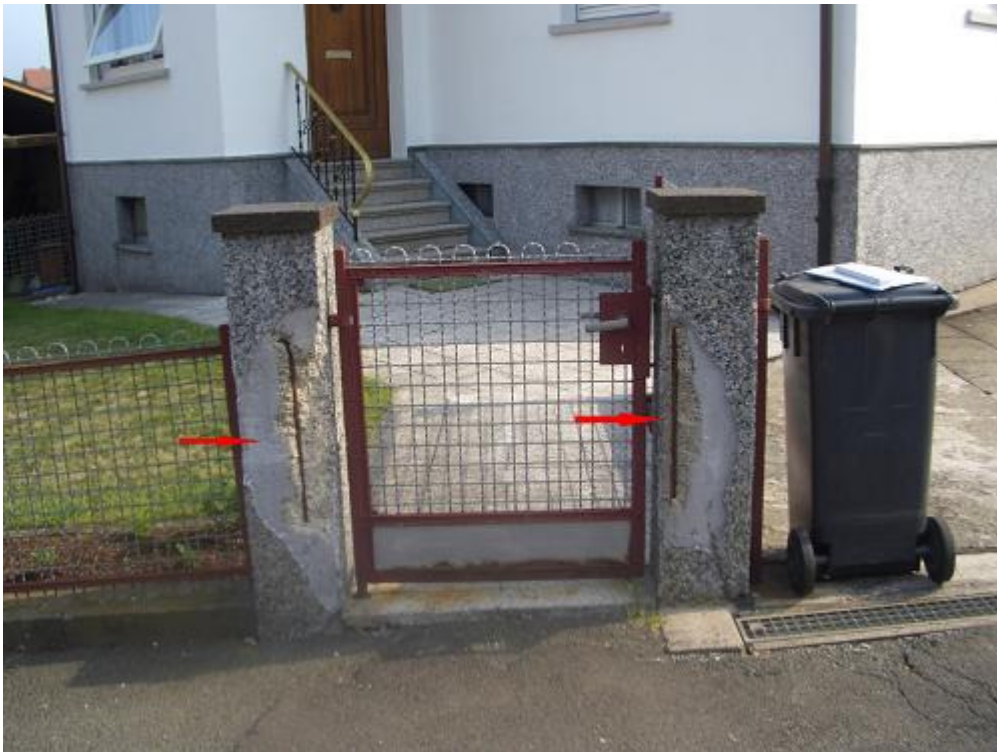
Wie auf Bild 1 zu sehen, wurde der Beton sowie der Unter- und Oberputz der Eingangspfeiler durch das Auffahren eines PKWs herausgebrochen. Auf dem Bild 2 ist zu sehen wie das Stahlgeflecht des Zaunes nach innen gedrückt wurde.

*Bild 1: Abplatzungen des Betons sowie des Unter- und Oberputzes der Eingangspfeiler*

Bei der begutachteten Sache handelt es sich um einen KFZ-Anprallschaden, verursacht durch einen PKW. Der Schaden wurde laut Herrn X polizeilich aufgenommen. Betroffen ist der Eingangsbereich sowie zwei Elemente des Gartenzaunes. Bei der Instandsetzung der Pfeiler sollte der dritte Pfeiler bei der Bearbeitung des Oberputzes mit einbezogen werden, da aus heutiger Sicht ein gleiches Gesamtbild des Eingangsbereiches nur dadurch wieder herbeigeführt werden kann. (Jedoch nicht im Angebot der Firma B. und B. Bauunternehmung enthalten).

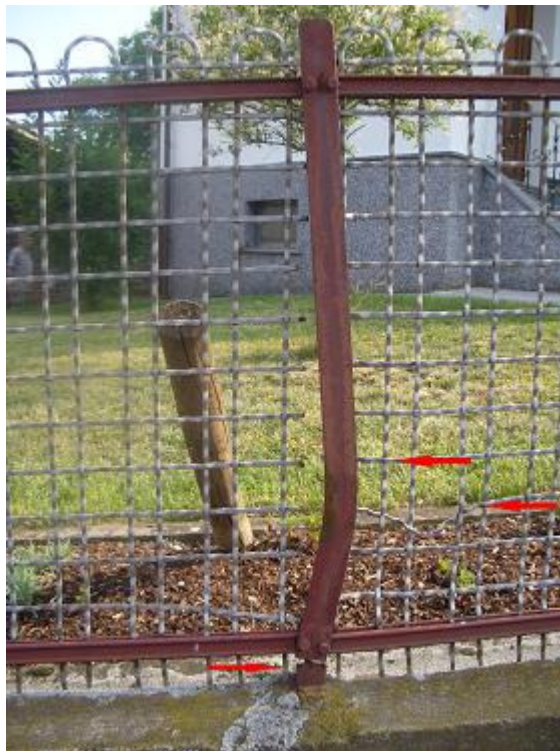
*Bild 2: Pfosten des Zaunes deformiert und herausgebrochen*
